VA-ledning Sandviken - etapp I

Mjällby socken, Sölvesborgs kommun

Särskild utredning

Blekinge museum rapport 2010:12
Mikael Henriksson

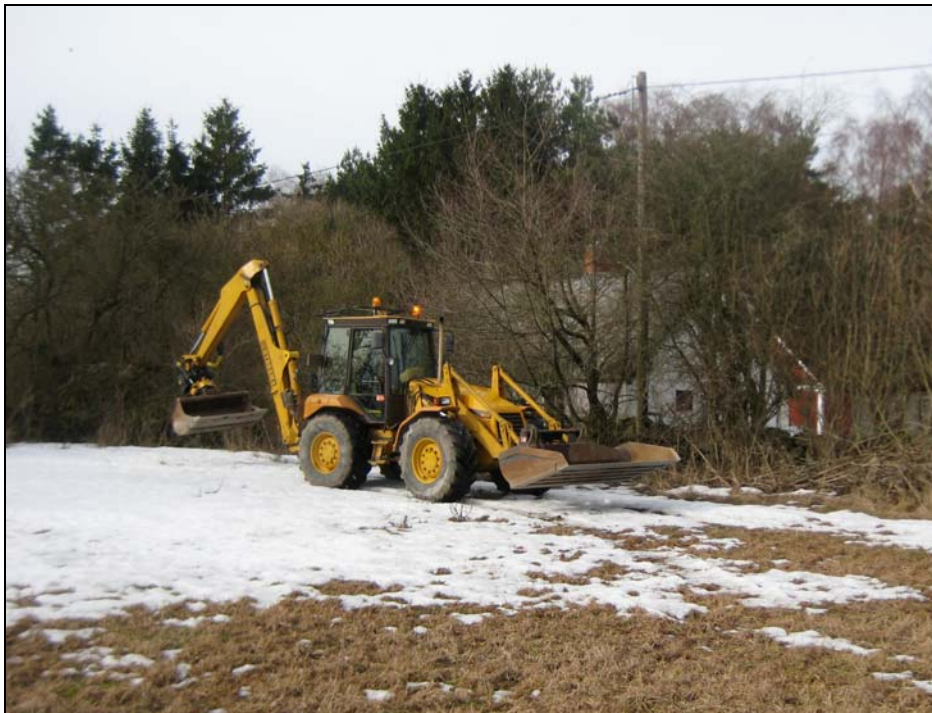
Fig.2 - Inför dragning av *Schakt 14*.

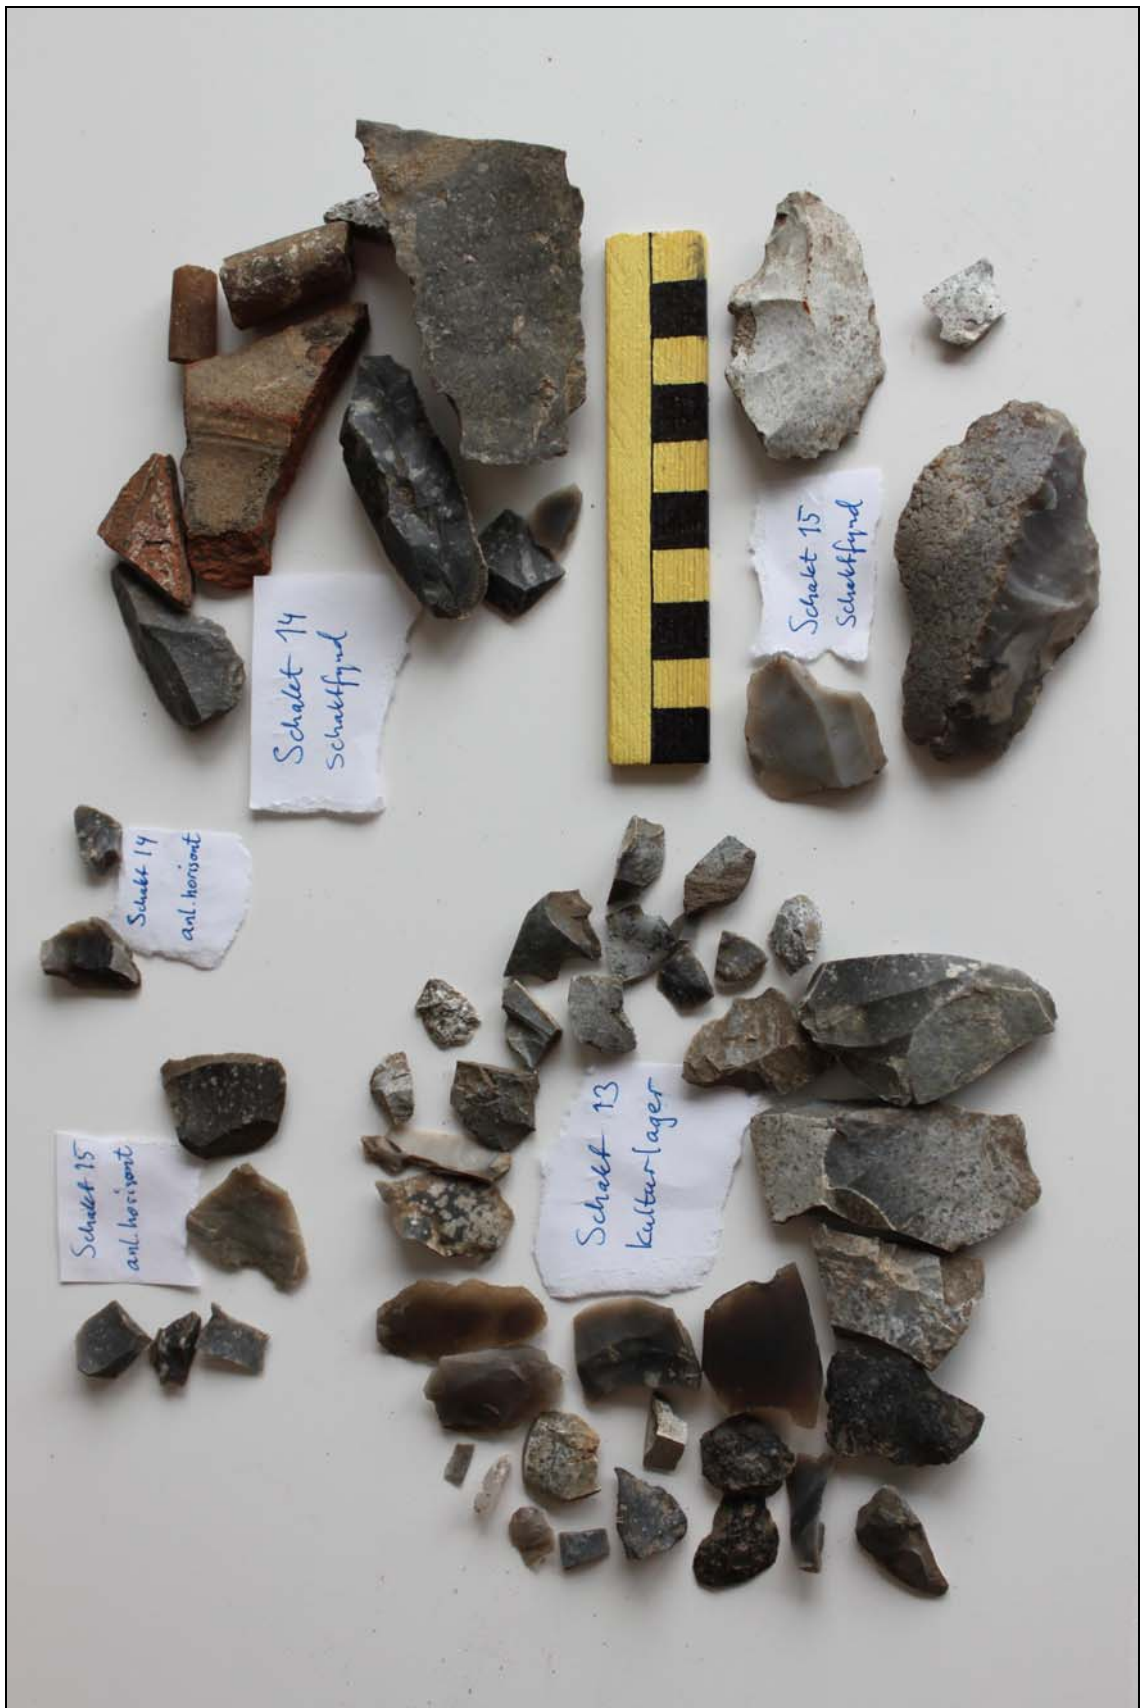
Bilaga 4 - Urval av fynd särskild utredning Sandviken VA etapp I.
